Consolidamento

Intonaco dipinto su legno

Settori operativi
Interventi di consolidamento nel solaio dipinto della Sala del Bergamasco a Palazzo Grillo in Genova.

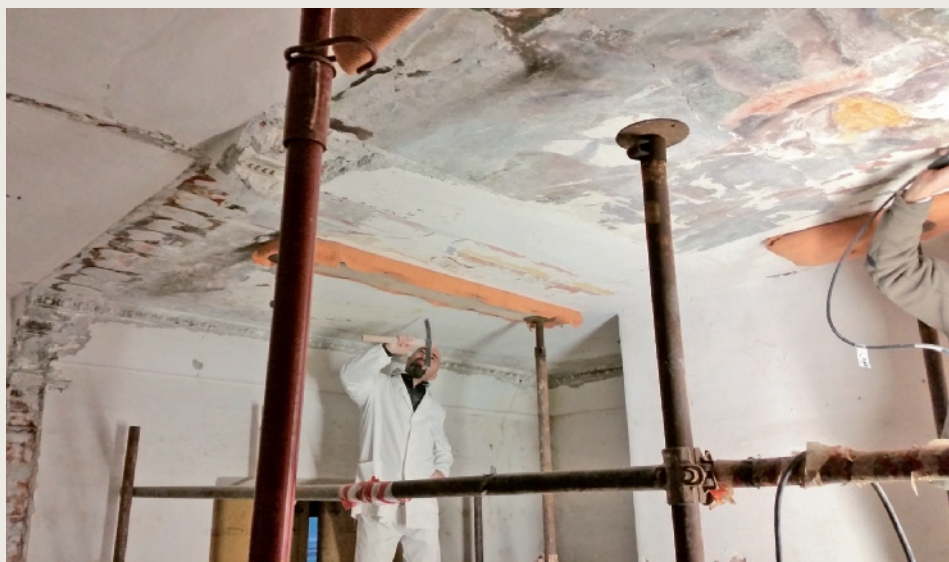
Interventi immediati di presidio. In prossimità dei distacchi di fessurazioni si è provveduto a un puntellamento degli strati d'intonaco pericolanti previa opportuna protezione dello strato pittorico con tessuti.

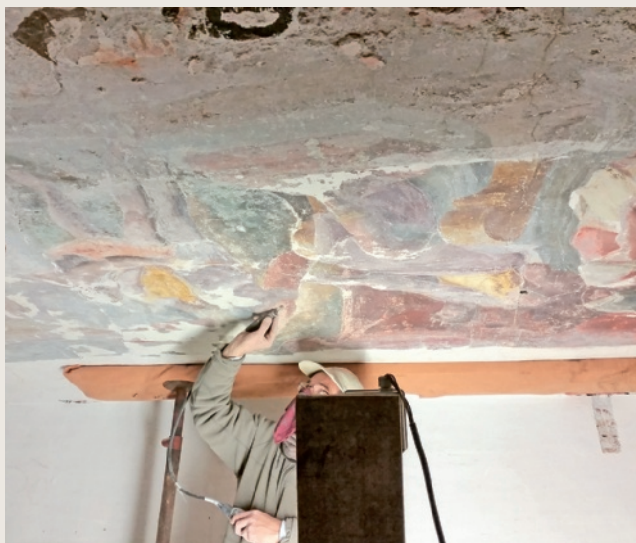
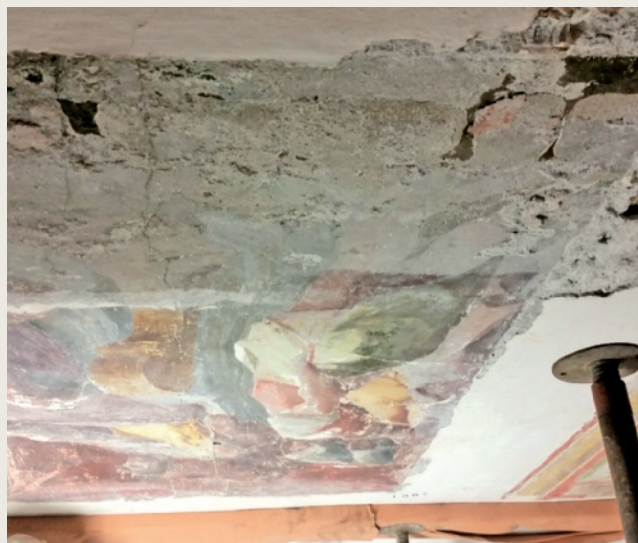
In prossimità delle travi degradate però apparivano cedimenti dello strato d'intonaco che in alcuni casi hanno dato origine a veri e propri distacchi e in altri fessurazioni. Tale «degrado» è stato nel tempo causato dalla fuoriuscita di liquidi della braga del piccolo bagno provocando a sua volta marcescenza dell'orditura del solaio ligneo e una fessurazione

Interventi all'intradosso. All'intradosso è stata eseguita una leggera stuccatura nelle fessurazioni più marcate onde evitare ulteriori distacchi.

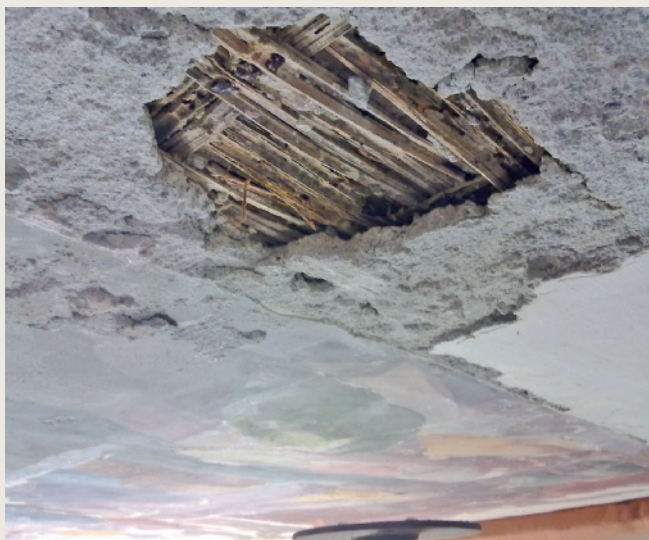
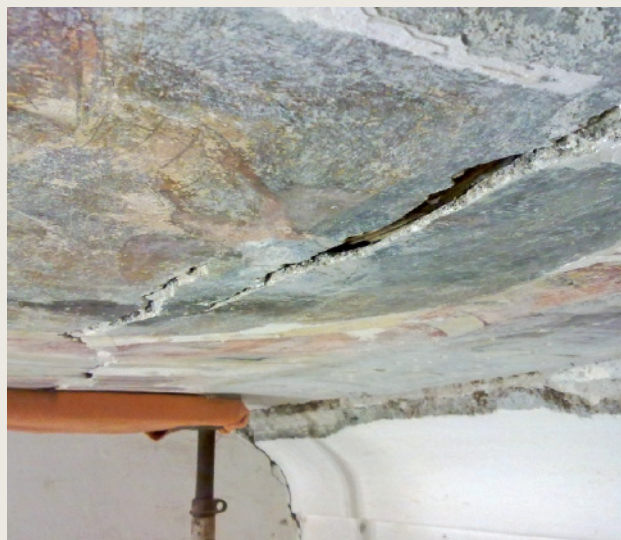
A consolidamento eseguito sono previsti interventi sull'intradosso della volta; in particolare sono già iniziate le fasi di descialbo, come si può vedere dalle foto allegate.

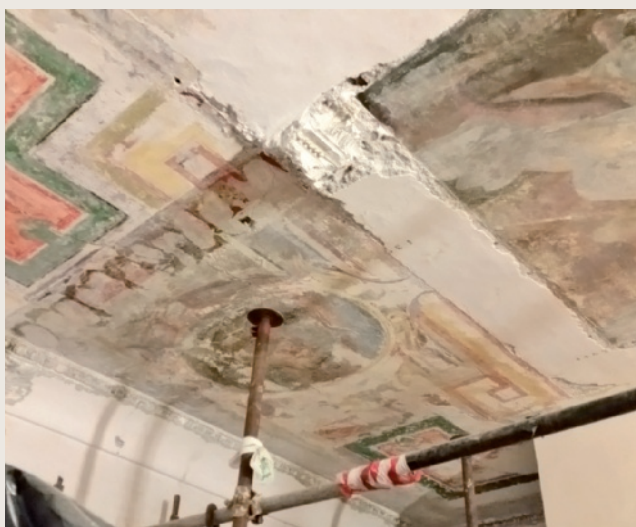
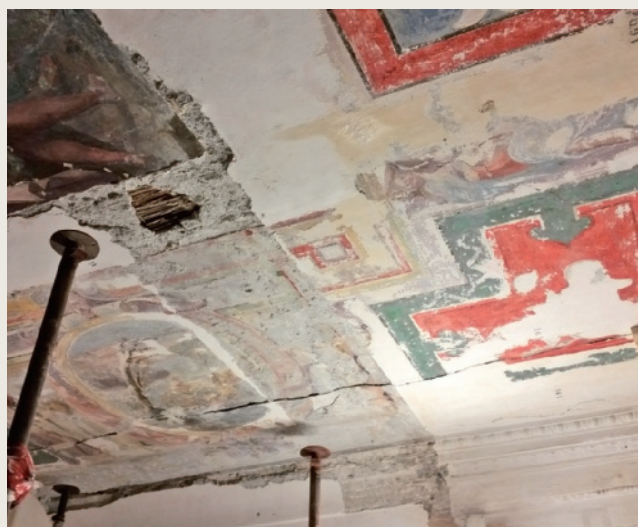
Lo strato pittorico, realizzato ad affresco su intonaco a base di calce con inerti di fine granulometria pare all'esame visivo nella maggior parte dell'affresco in buono stato di conservazione tanto da mantenere anche la cromia originale coesa con lo strato stesso dell'intonaco che è rimasto protetto grazie ai tre strati di scialbatura.
