Curia Diocesana di Trento
Progetto e Direzione Lavori:
 Prof. Arch. Maria Antonietta Crippa
Collaboratori:
 Prof. Dott. Giovanna Alessandrini,
 Dott. Arch. Michelangelo Lupo,
 Dott. Arch. Ivo Maria Bonapace
Coordinamento Indagini scientifiche:
 Ing. C. Ferrari da Passano;
 consulenti: prof. U. Zezza, G. Braga,
 A. Giussani, L. Cadrobbi, Chr Gino Bozza
Finanziamento:
 Legge speciale nel Piano Straordinario
 di opere e di interventi di significativa rilevanza,
 1999- Giunta Provinciale di Trento.
Alta Sorveglianza:
 Soprintendenza per i Beni Architettonici
 di Trento, arch. A. Adamoli

Eliminare ciò che è dannoso

Nella presente scheda vengono descritte alcune operazioni effettuate sul paramento lapideo.

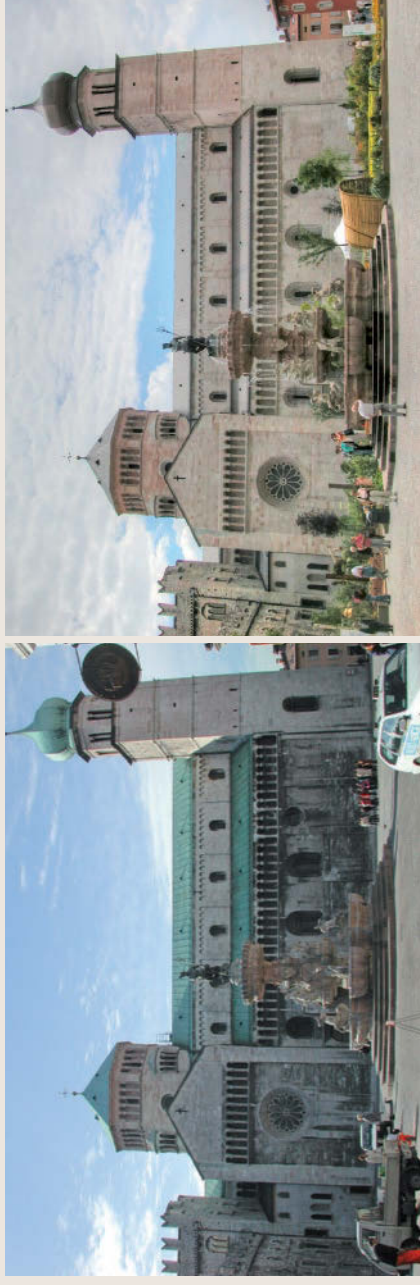
6-7. Prima e dopo. Le superfici dei prospetti esterni sono state sottoposte, nel corso del tempo, a numerosi interventi di restauro, non sempre sufficientemente documentati; alcuni hanno portato alla sostituzione di conci di pietra, altri all'applicazione sulle superfici di prodotti a base organica con finalità di protezione, restauro e manutenzione.

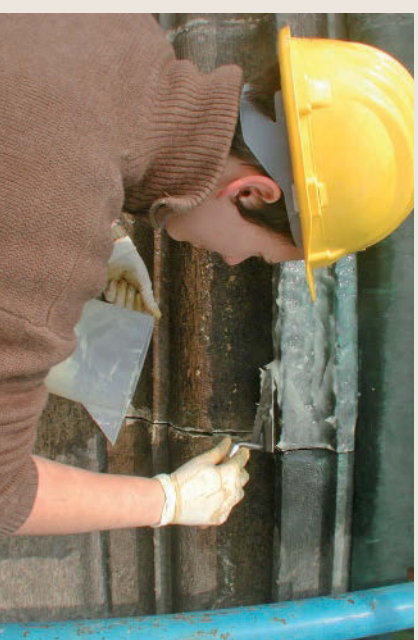
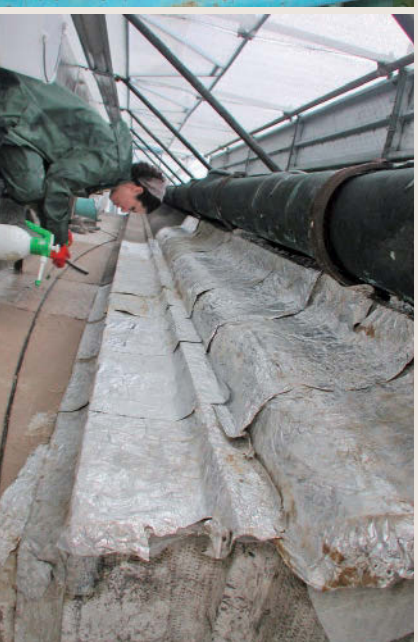
2-3. Impacchi a base di cloruro di benzalconio: sono stati applicati in corrispondenza degli attacchi biologici. Successivamente alla rimozione degli impacchi è stato eseguito un lavaggio con acqua distillata e spazzolatura per favorire la dissoluzione di croste nere e asportare i residui di solvente.

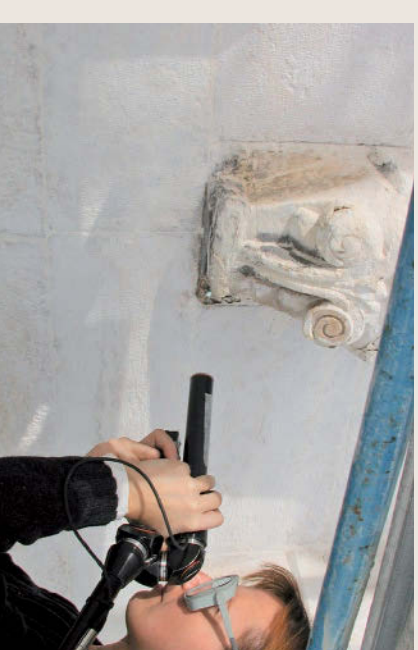
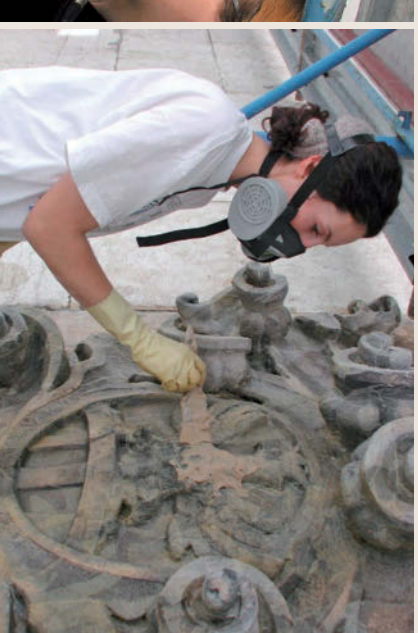
4-5. La scelta di ricorrere alla tecnica laser è stata dettata dalla presenza di incrostazioni tenaci su di una superficie lapidea che si presentava sollevata a grandi scaglie; in questi casi, infatti, un'eventuale azione meccanica avrebbe provocato l'irrimediabile perdita di frammenti lapidei.

Laser. Questa pulitura è stata impiegata in aree limitate del monumento: nei capitelli del prospetto sud e nelle lastre scolpite di epoca romana, inserite nel prospetto nord. I capitelli sono stati puliti con laser Palladio, con durata di impulso del cool switch di 6 nanosecondi e lunghezza d'onda di 1064 nanometri. Le lastre sono state pulite con durata di impulso del cool switch fino a 1 jo.
